兴福华府

水土保持设施验收报告

建设单位：兴宁市宁南房地产开发有限公司

编制单位：梅州市诚恒水利水电工程有限公司

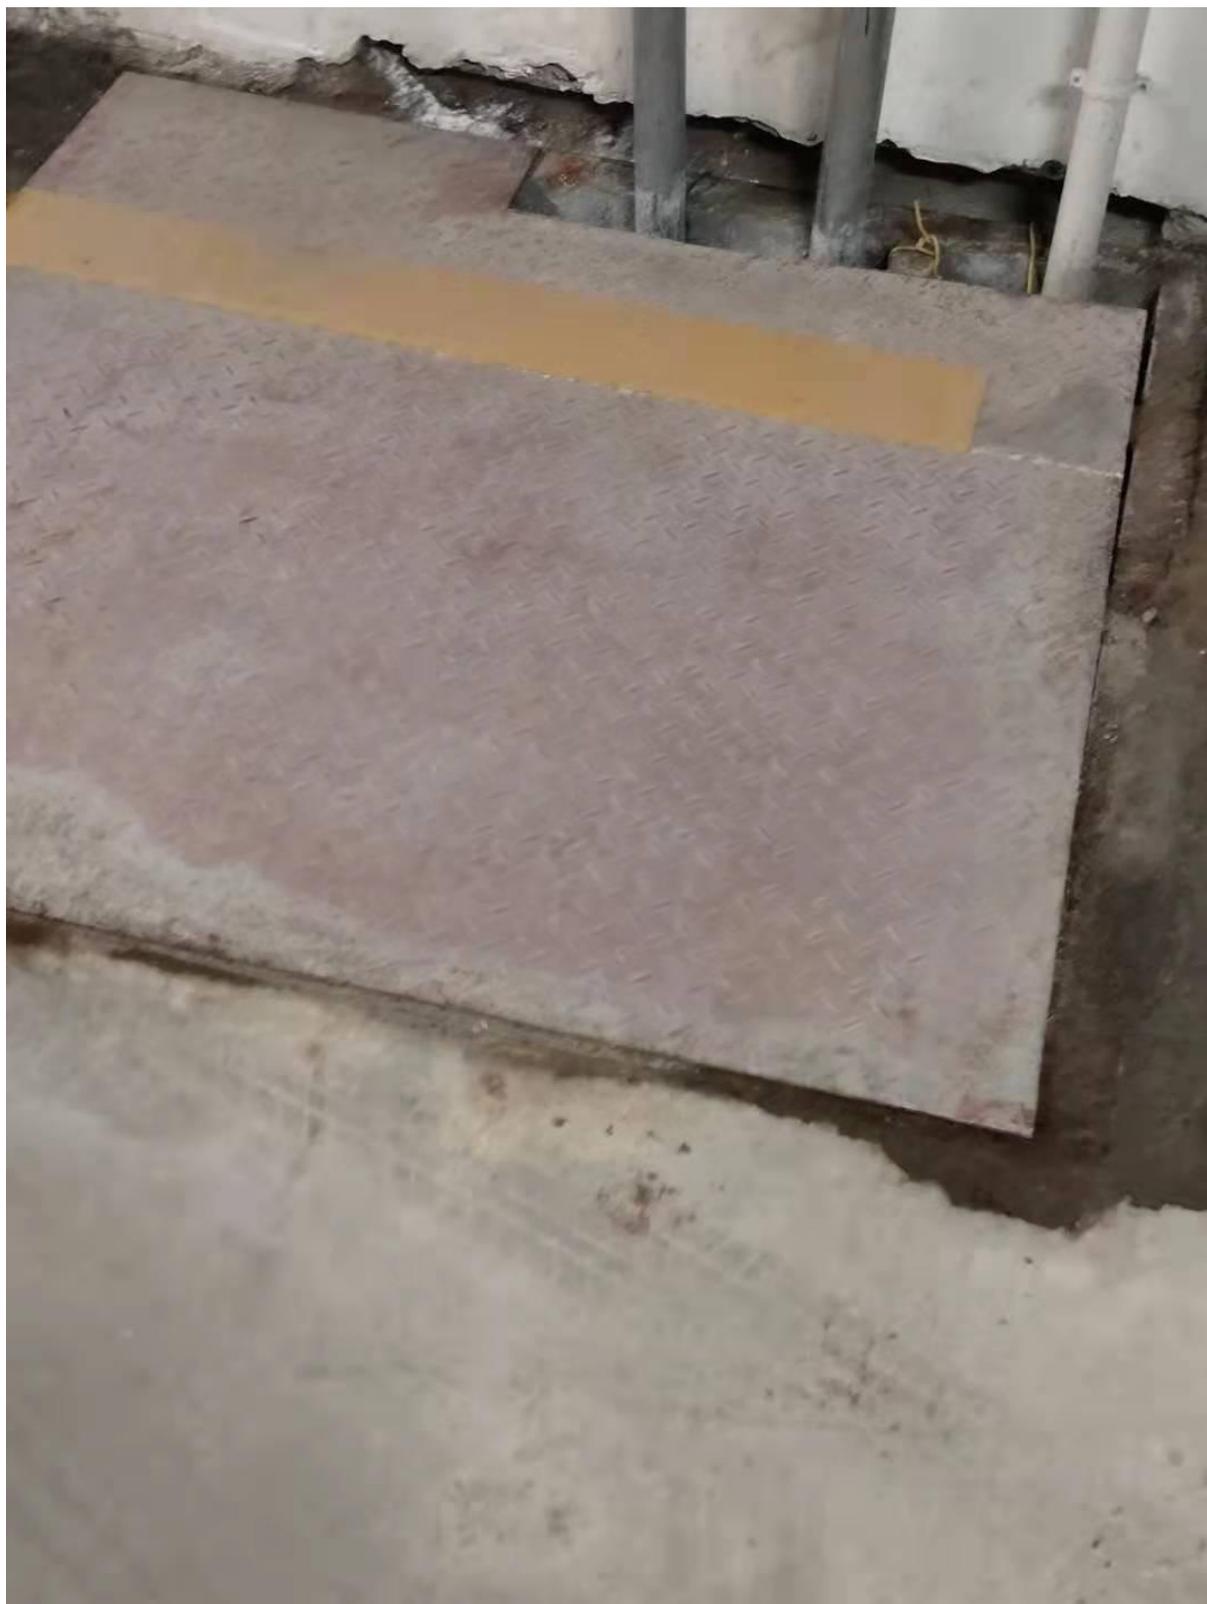
单位工程	分部工程	单元工程 (个)	抽检数 (个)	抽检率 (%)	合格 (个)	合格率 (%)
小型水利水保工程	基坑集水井	9	9	100	9	100

图 1 基坑集水井现状

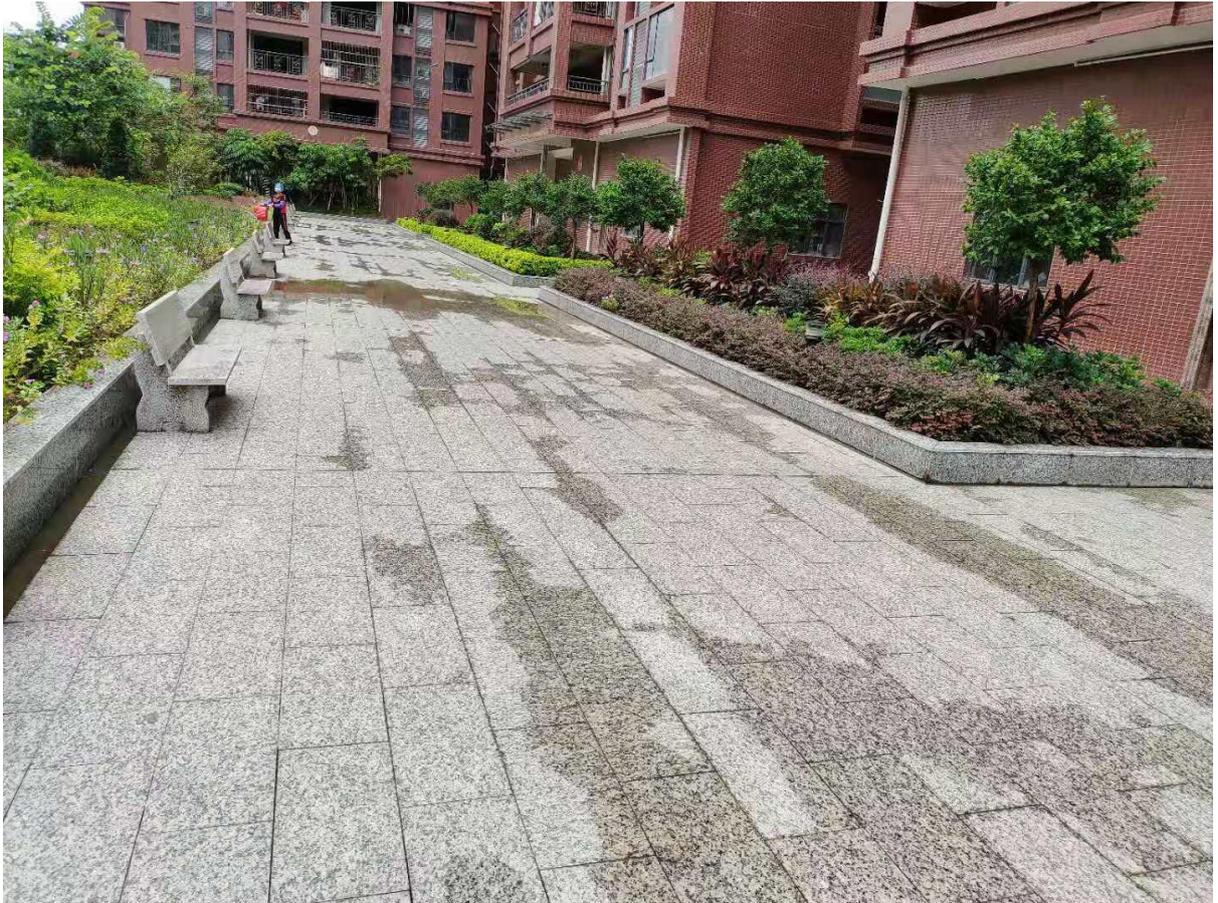
图 2 场地硬化区现状

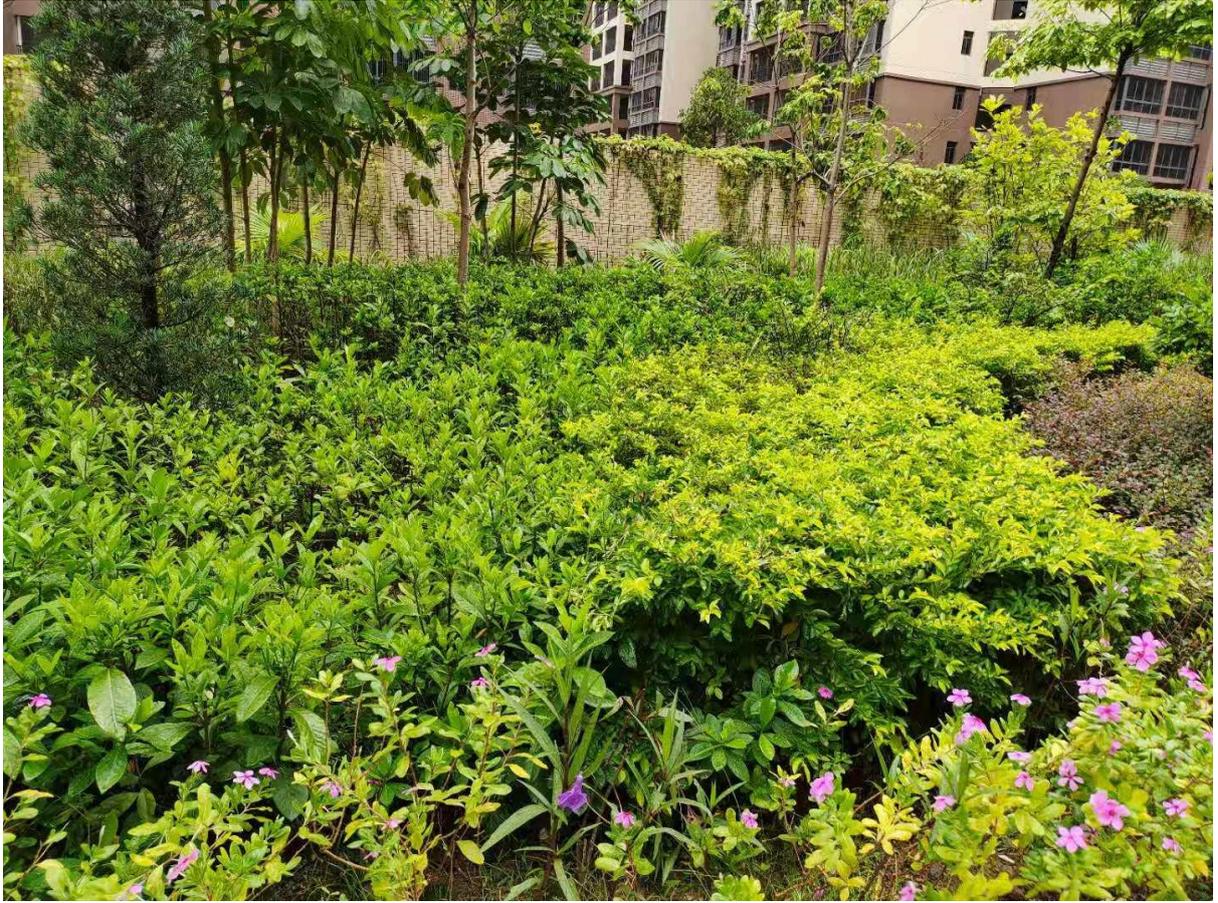
根据现场检查及资料查阅，植物措施组对项目区进行抽样核实植物措施面积，小区植物措施面积核实范围 100%。据抽样调查结果，项目验收组认为植物措施面积属实。项目验收组共详细调查了植物措施约 0.2hm²，各调查区绿化及植被恢复效果较好，林木成活率、草地成活率达到 99% 以上。具体评定结果见表 4-3。

图 3 场地绿化区现状
