兴宁市金鑫稀土有限公司柏塘瓷土矿 水土保持方案变更报告书 (报批稿)

建设单位：兴宁市金鑫稀土有限公司

编制单位：兴宁市友缘劳务有限公司

2022年1月

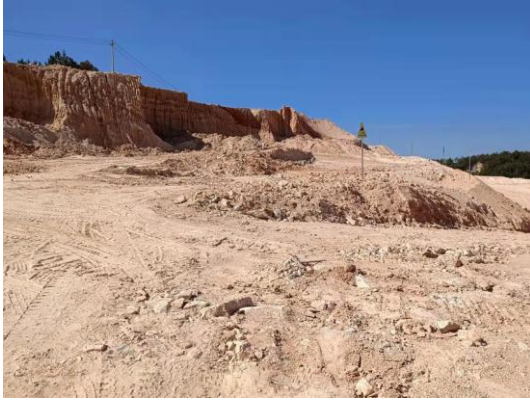
采矿区现场照

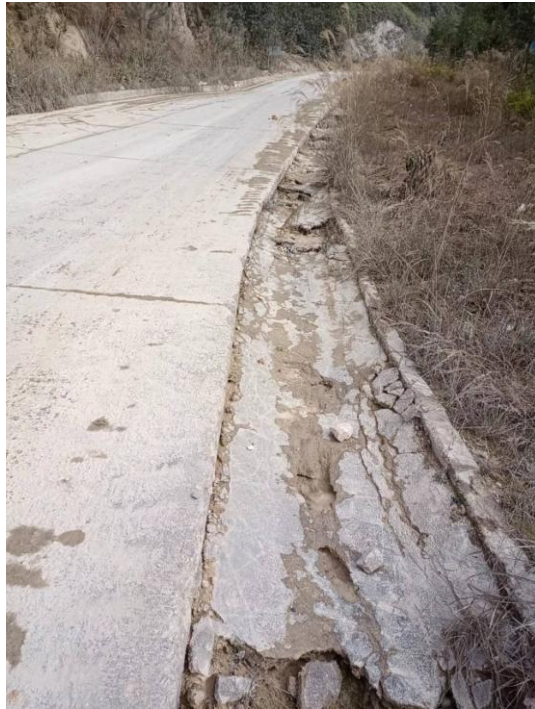
路边排水沟

主体已实施的排水工程主要包括运输道路区的排水沟1300m和临时堆料场区的截水沟347m。

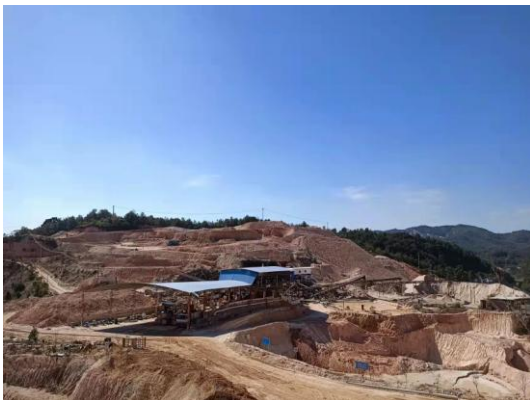
临时堆料场
