建设项目环境影响报告表

(生态影响类)

项目名称:	
建设单位(盖章): 兴宁市水利水电工程建设管理中心
编制日期:	2023年7月

项目名称: 兴宁市石蕉水库除险加固工程

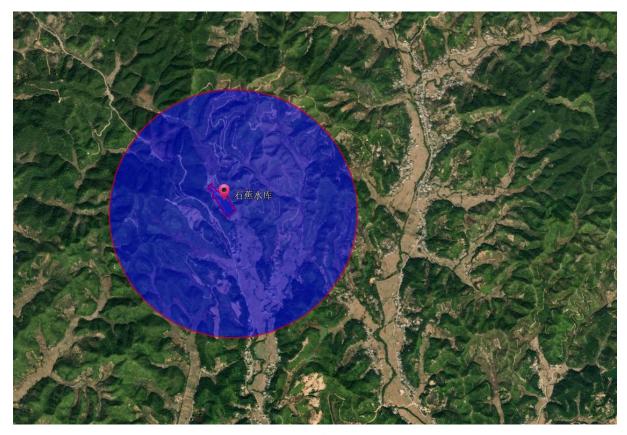
图 1.4-1 地表水环境影响评价范围图

本项目地表水环境影响评价工作等级为三级,根据《环境影响评价技术导则 地表水环境》 (HJ 2.3-2018) 中 5.3.2.1 判断项目的评价范围要求,三级评价范围宜不小于入湖(库)排放口为中心、半径为 1km 的扇形区域,因此确定本项目评价范围为石蕉水库以排放口为中心半径 1km 的扇形区域。地表水环境影响评价范围详见图 1.4-1。
